PREFEITURA MUNICIPAL DE JOÃO PESSOA SECRETARIA MUNICIPAL DE MEIO AMBIENTE

Relatório Técnico

MAPEAMENTO E MONITORAMENTO
DAS NASCENTES E CORPOS HÍDRICOS
DE JOÃO PESSOA.

João Pessoa/PB
2020

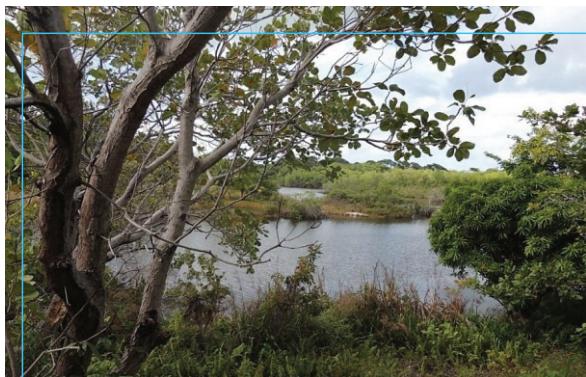
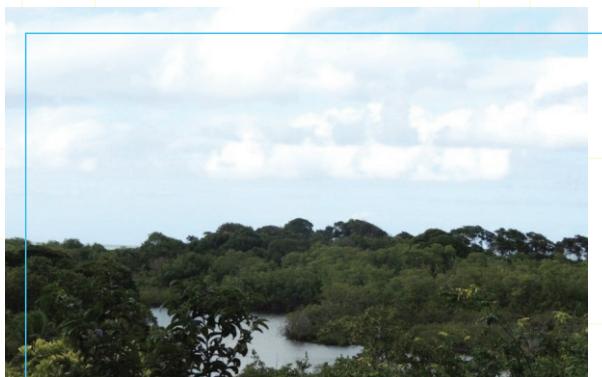
Ponto 1	Coordenada: (x) 301042,8 (y) 9206049,554			
Bacia Hidrográfica: Aratu				
Local/Bairro: UC Parque dos Cinco Rios / Costa do Sol				
Categoria de conservação: BOM				
*Estágio de Regeneração da Vegetação	Impactos ambientais encontrados	**Parâmetros qualitativos da água (Presença)		
De estágio Inicial a Médio	Resíduos sólidos com Baixa intensidade.	NI

Figura 01: Vista geral da vegetação e corpo hídrico no ponto 1. Acervo: Diep/Semam. 2018.

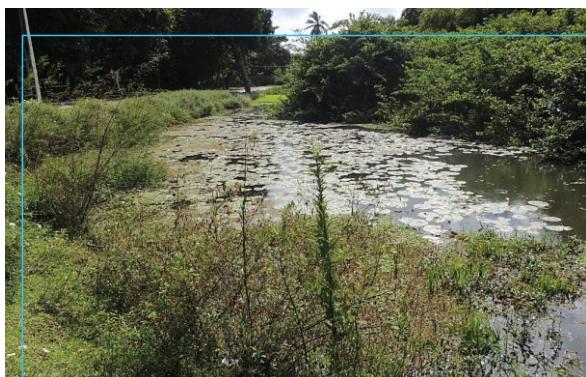
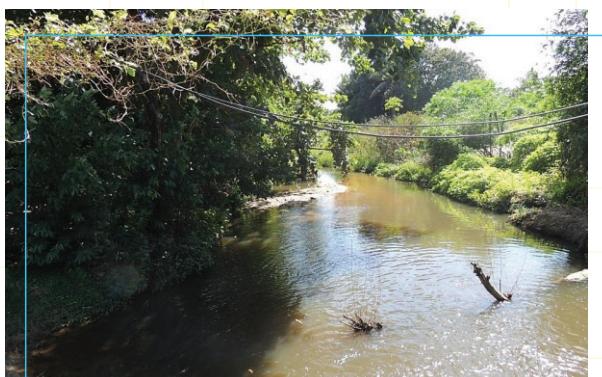
Ponto 2	Coordenada: (X) 301512,7854 (Y) 9207363,01	
Bacia Hidrográfica: Cabelo		
Local/Bairro: AABB - Associação Atlética Banco do Brasil / Penha		
Categoria de conservação: REGULAR		
*Estágio de Regeneração da Vegetação	Impactos ambientais encontrados	**Parâmetros qualitativos da água (Presença)
Inicial	Ocupação irregular; Resíduos sólidos com baixa intensidade.	Espumas não naturais; óleos e graxas; Material flutuante; Resíduos sólidos.

Figura 02: Vista geral da vegetação e do corpo hídrico no ponto 2. Acervo: Diep/Semam. 2018.

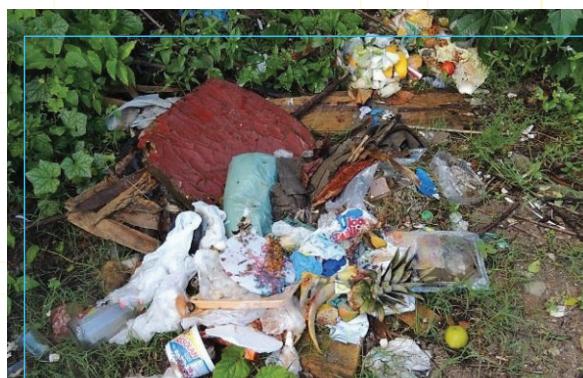
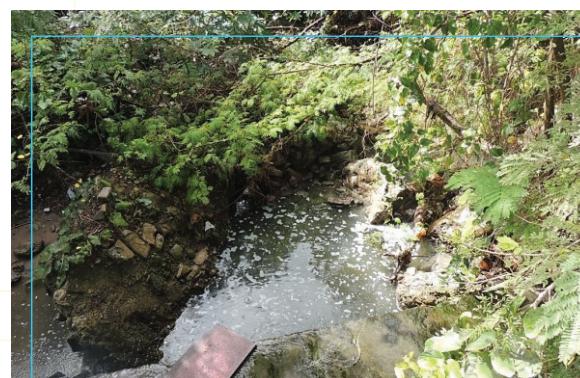
Ponto 3	Coordenada: (X) 297753,5583 (Y) 9206895,308			
Bacia Hidrográfica: Cabelo				
Local/Bairro: Mangabeira				
Categoria de conservação: RUIM				
*Estágio de Regeneração da Vegetação	Impactos ambientais encontrados	**Parâmetros qualitativos da água (Presença)		
Médio	Lançamento de efluentes domésticos; Resíduos sólidos com média intensidade; Criação de animais (escala doméstica), avicultura, equinocultura e bovinocultura; Ocupação irregular.	Espumas não naturais; corantes antrópicos; material flutuante; resíduos sólidos; odor

Figura 03: Vista do corpo hídrico e dos resíduos sólidos encontrados do ponto 3.
Acervo: Diep/Semam. 2018.

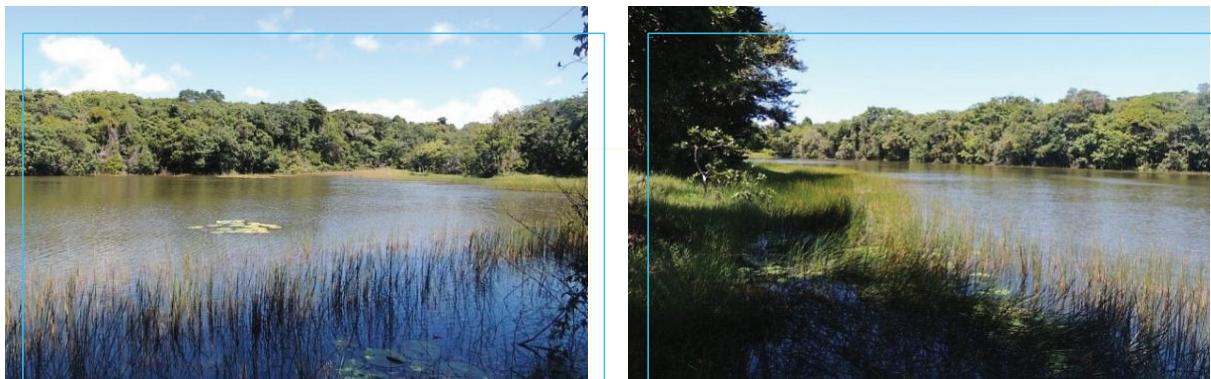
Ponto 4	Coordenada: (X) 300050,8505 (Y) 9201439,525			
Bacia Hidrográfica: Camurupim				
Local/Bairro: Fazenda Camurupim / Barra de Gramame				
Categoria de conservação: REGULAR				
*Estágio de Regeneração da Vegetação	Impactos ambientais encontrados	**Parâmetros qualitativos da água (Presença)		
De estágio inicial a médio	Criação de animais (escala doméstica), bovinocultura.	NI

Figura 04: Vista geral do corpo hídrico e da vegetação existente no ponto 4. Acervo: Diep/Semam. 2018.

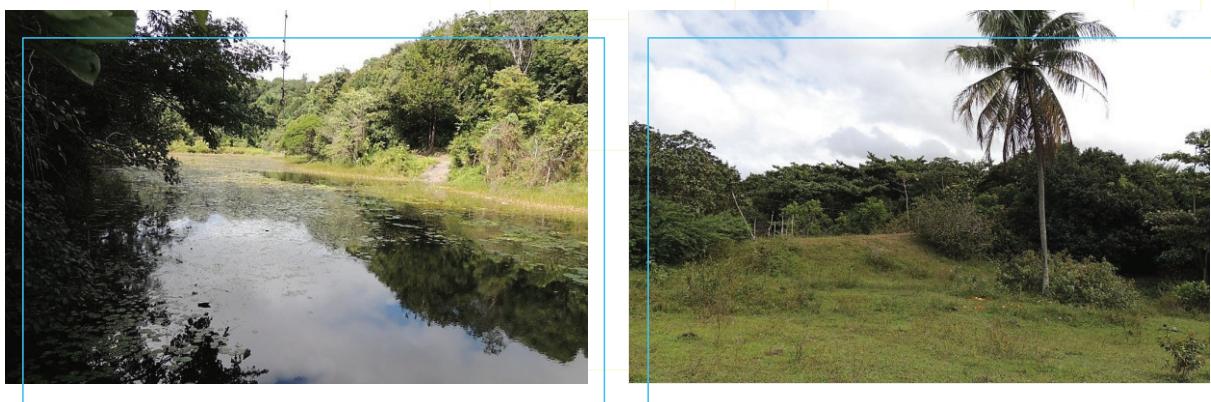
Ponto 5	Coordenada: (X) 294082,676 (Y) 9204802,912			
Bacia Hidrográfica: Cuiá				
Local/Bairro: Parque Natural Municipal do Cuiá; Planalto da Boa Esperança				
Categoria de conservação: RUIM				
*Estágio de Regeneração da Vegetação	Impactos ambientais encontrados	**Parâmetros qualitativos da água (Presença)		
De estágio inicial a médio	Criação de animais (escala doméstica) bovinocultura, avicultura, equinocultura e suinocultura; Ocupação irregular; Lançamento de efluentes domésticos.	Resíduos sólidos; odor

Figura 05: Característica da área vistoriada no ponto 5. Acervo: Diep/Semam. 2018.

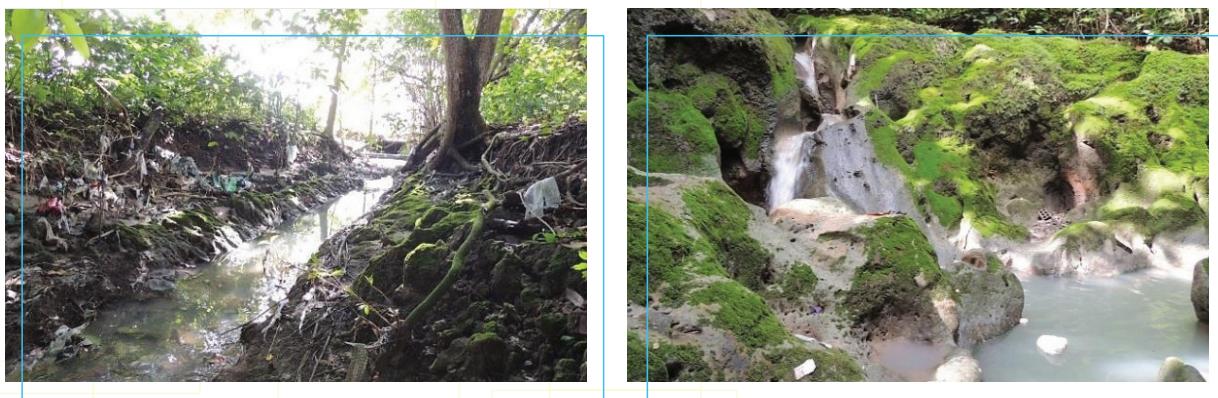
Ponto 6	Coordenada: (X) 294274,9228 (Y) 9206234,806			
Bacia Hidrográfica: Cuiá				
Local/Bairro: Bar da Língua / Cuiá				
Categoria de conservação: REGULAR				
*Estágio de Regeneração da Vegetação	Impactos ambientais encontrados	**Parâmetros qualitativos da água (Presença)		
De estágio inicial a médio	Resíduos domésticos com alta intensidade; resíduos eletrônicos com média intensidade; lançamento de efluentes domésticos; ocupação irregular.	Resíduos sólidos

Figura 06: Características da área do corpo hídrico visitado no ponto 6. Acervo: Diep/Semam. 2018.

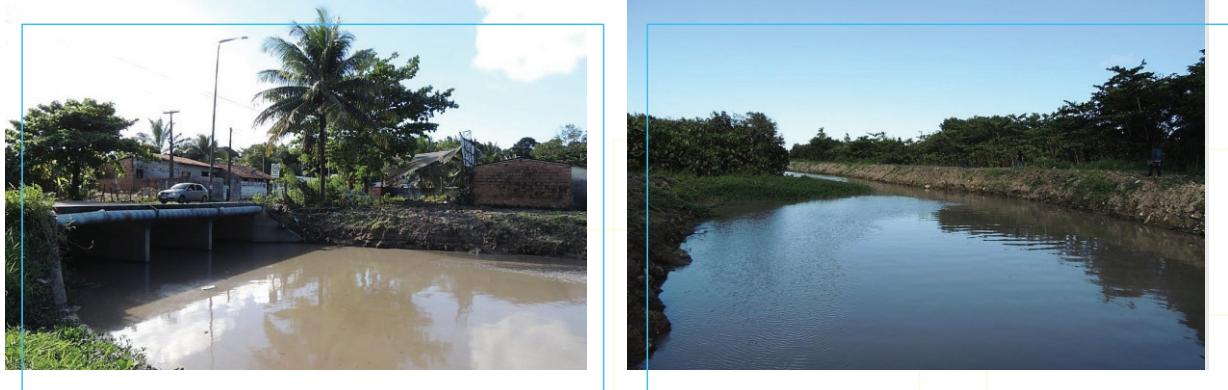
Ponto 7	Coordenada: (X) 296846,5392 (Y) 9204483,589			
Bacia Hidrográfica: Cuiá				
Local/Bairro: Mangabeira; Valentina.				
Categoria de conservação: RUIM				
*Estágio de Regeneração da Vegetação	Impactos ambientais encontrados	**Parâmetros qualitativos da água (Presença)		
De estágio inicial a médio	Resíduos domésticos com alta Intensidade; resíduos eletrônicos com média intensidade; lançamento de efluentes domésticos; ocupação irregular.	Resíduos sólidos; material flutuante; óleos e graxas; odor.

Figura 07: Vista geral da área vistoriada no ponto 7. Acervo: Diep/Semam. 2018.

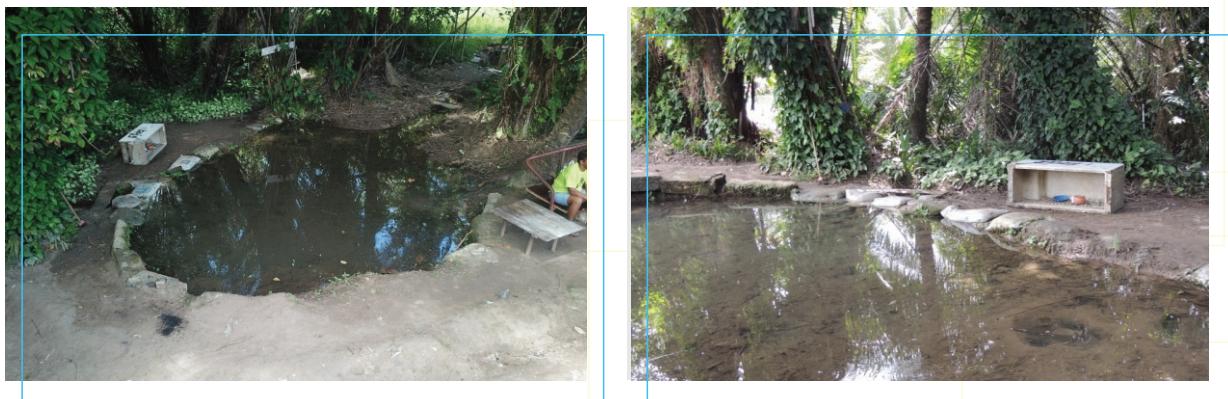
Ponto 8	Coordenada: (X) 291980,5805 (Y) 9204694,623	
Bacia Hidrográfica: Cuiá		
Local/Bairro: Nascente do Rio Cuiá / Grotão;Gramame		
Categoria de conservação: REGULAR		
*Estágio de Regeneração da Vegetação	Impactos ambientais encontrados	**Parâmetros qualitativos da água (Presença)
De estágio inicial a médio	Desmatamento; resíduos sólidos com baixa intensidade; criação de animais (escala doméstica), equinocultura.	NI

Figura 08: Características gerais da área vistoriada in loco no ponto 8. Acervo: Diep/Semam. 2018.

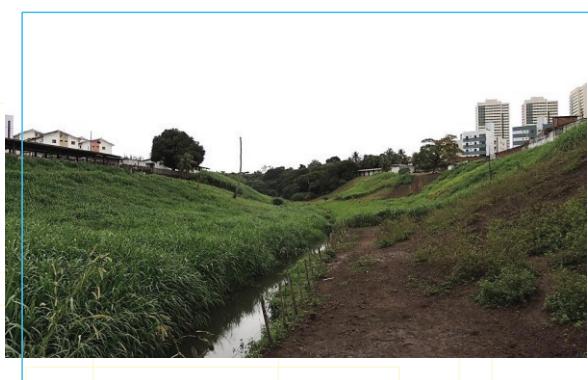
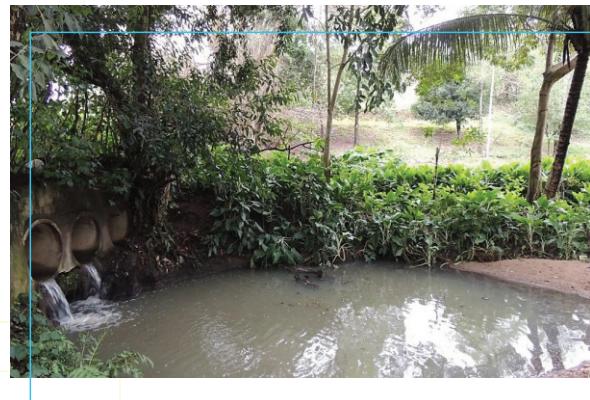
Ponto 9	Coordenada: (X) 296108,7049 (Y) 9208757,144			
Bacia Hidrográfica: Cuiá				
Local/Bairro: José Americo				
Categoria de conservação: RUIM				
*Estágio de Regeneração da Vegetação	Impactos ambientais encontrados	**Parâmetros qualitativos da água (Presença)		
Inicial	Lançamento de efluentes domésticos; Resíduos sólidos com baixa incidência; Criação de animais (escala comercial), bovinocultura e suinocultura.	Odor; resíduos sólidos.

Figura 09: Corpo hídrico identificado no ponto 9. Acervo: Diep/Semam. 2018.

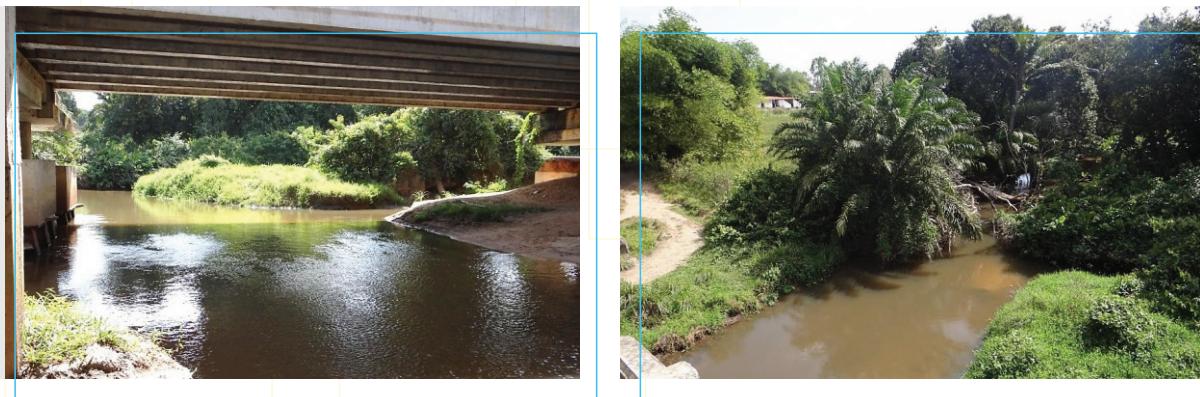
Ponto 10	Coordenada: (X) 289151,7146 (Y) 9202745,563			
Bacia Hidrográfica: Gramame				
Local/Bairro: Próximo a Coteminas (BR 101) / Gramame				
Categoria de conservação: REGULAR				
*Estágio de Regeneração da Vegetação	Impactos ambientais encontrados	**Parâmetros qualitativos da água (Presença)		
De estágio inicial a médio	Lançamento de efluente industrial; resíduos sólidos com baixa intensidade.	NI

Figura 10: Visão geral do corpo hídrico vistoriado no ponto 10. Acervo: Diep/Semam. 2018.

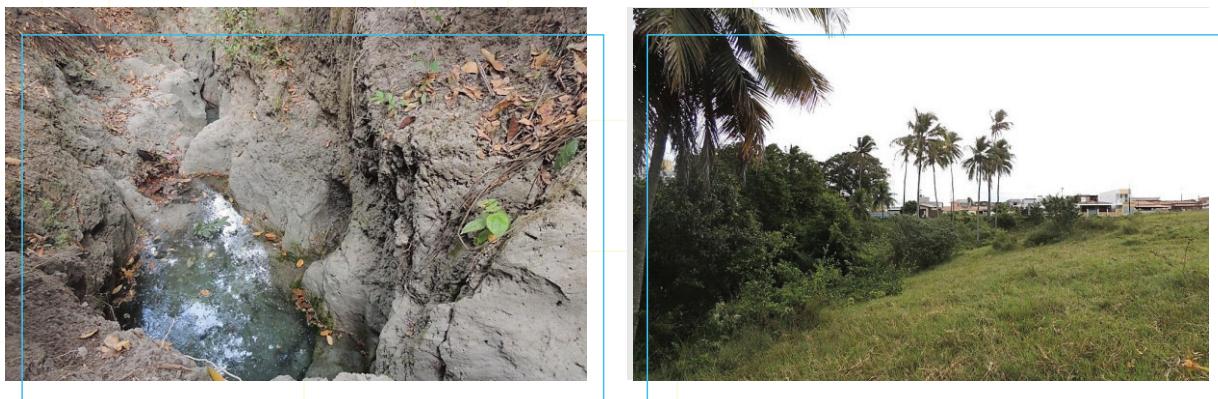
Ponto 11	Coordenada: (X) 296245,2842 (Y) 9201657,391			
Bacia Hidrográfica: Gramame				
Local/Bairro: Gramame				
Categoria de conservação: REGULAR				
*Estágio de Regeneração da Vegetação	Impactos ambientais encontrados	**Parâmetros qualitativos da água (Presença)		
Médio	Desmatamento; criação de animais (escala doméstica), equinocultura e bovinocultura.	NI

Figura 11: Corpo hídrico e cobertura vegetal existente na área do ponto 11. Acervo: Diep/Semam. 2018.

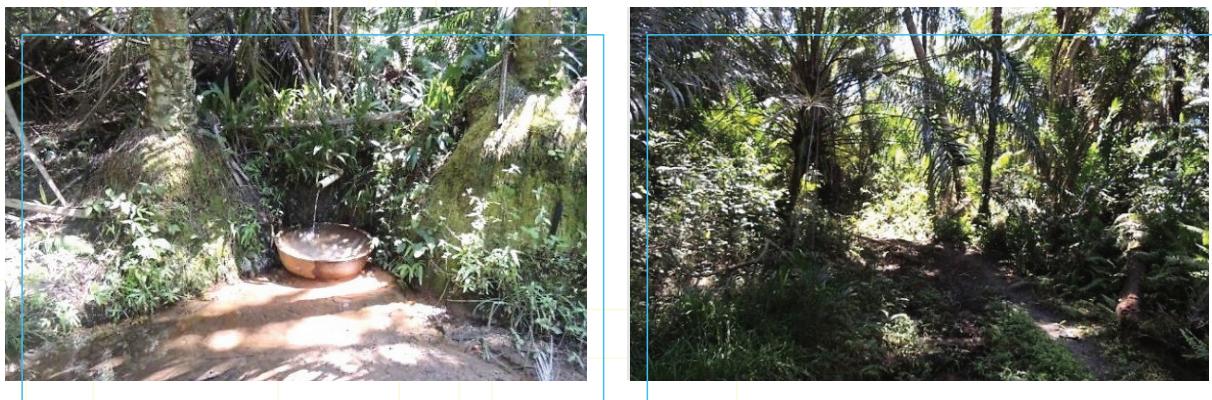
Ponto 12	Coordenada: (X) 293905,8309 (Y) 9202148,19			
Bacia Hidrográfica: Gramame				
Local/Bairro: Nascente do Tacho / Gramame				
Categoria de conservação: REGULAR				
*Estágio de Regeneração da Vegetação	Impactos ambientais encontrados	**Parâmetros qualitativos da água (Presença)		
De estágio inicial a Médio	Resíduos sólidos com baixa intensidade.	NI

Figura 12: Vista da nascente e cobertura vegetal existente na área 12. Acervo: Diep/Semam. 2018.

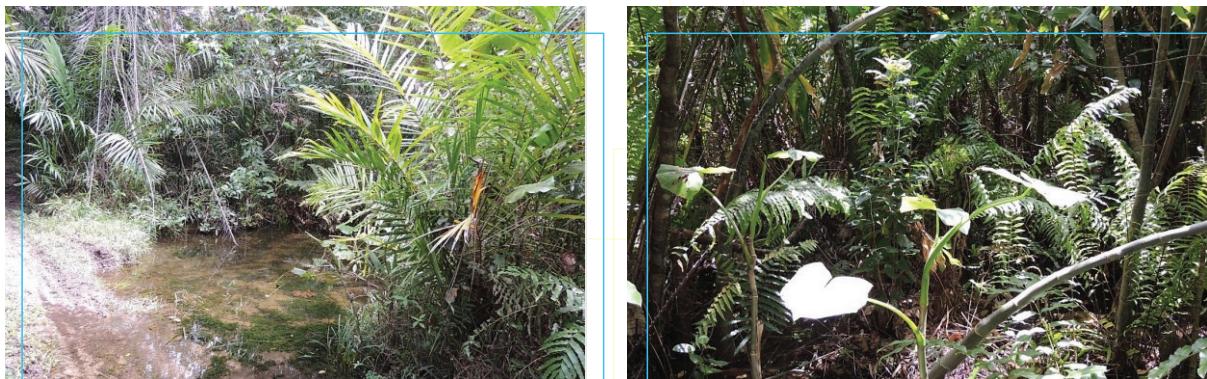
Ponto 13	Coordenada: (X) 293054,9919 (Y) 9201889,437			
Bacia Hidrográfica: Gramame				
Local/Bairro: Afluente do Rio Gramame / Gramame				
Categoria de conservação: BOM				
*Estágio de Regeneração da Vegetação	Impactos ambientais encontrados	**Parâmetros qualitativos da água (Presença)		
Médio	Resíduos sólidos com baixa incidência.	NI

Figura 13: Vista da nascente e da vegetação localizada no ponto 13. Acervo: Diep/Semam. 2018.

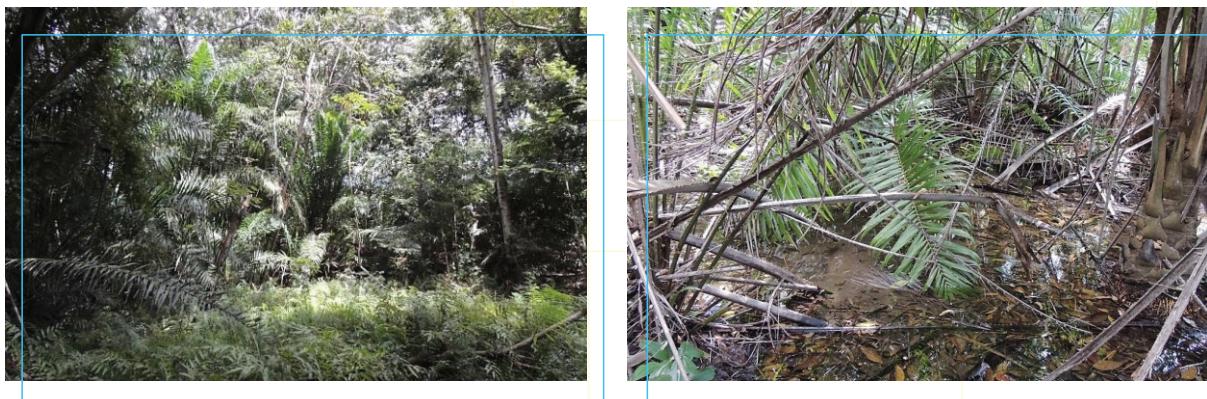
Ponto 14

Figura 14: Vista geral da área do ponto 14. Acervo: Diep/Semam. 2018.

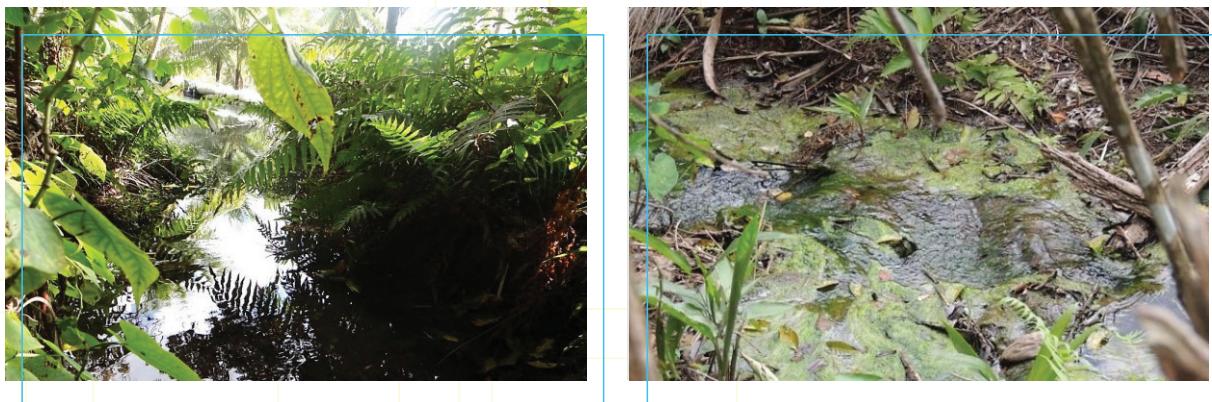
Ponto 15

Figura 15: Vista dos corpo hídricos localizado no ponto 15. Acervo: Diep/Semam. 2018.

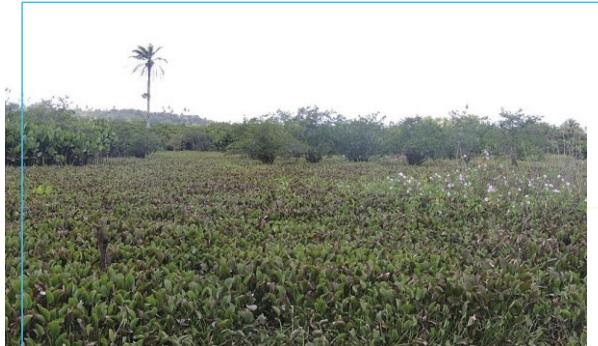
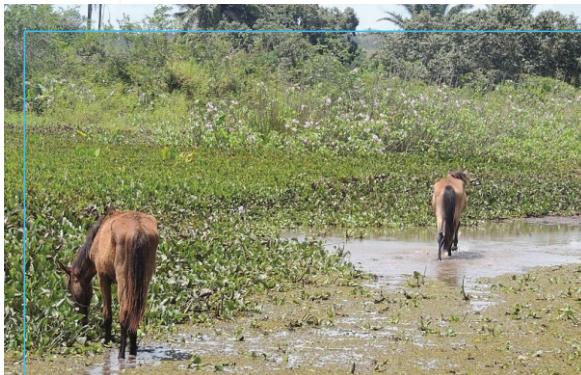
Ponto 16

Figura 16: Vista da área alagada no ponto 16. Acervo: Diep/Semam. 2018.

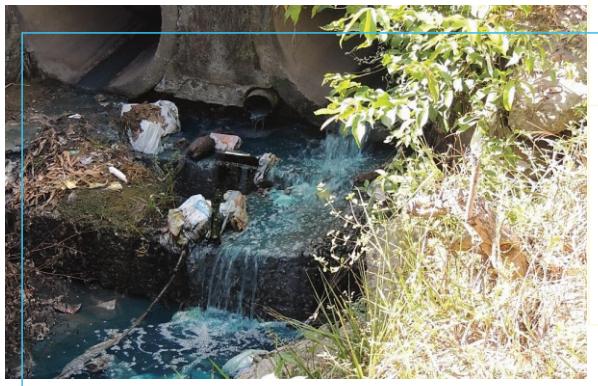
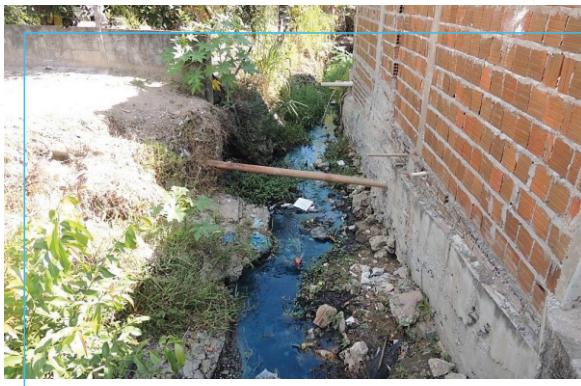
Ponto 17

Os resíduos industriais foram observados em dois pontos, sendo eles, o ponto 17, onde foi observada uma alta deposição de resíduos e o ponto 20, onde ocorreu uma baixa deposição desses resíduos.

Figura 17: Riacho Mussuré com lançamento de efluentes industriais. Acervo Diep/Semam. 2018.

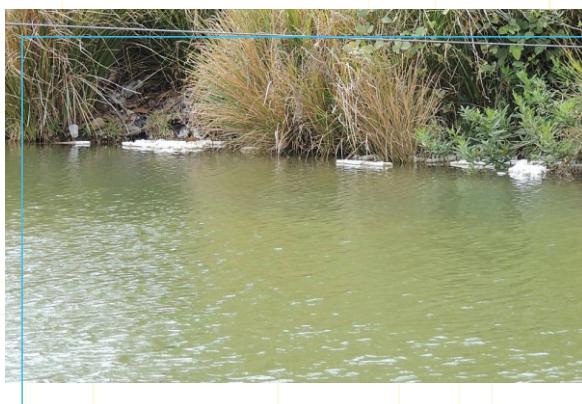
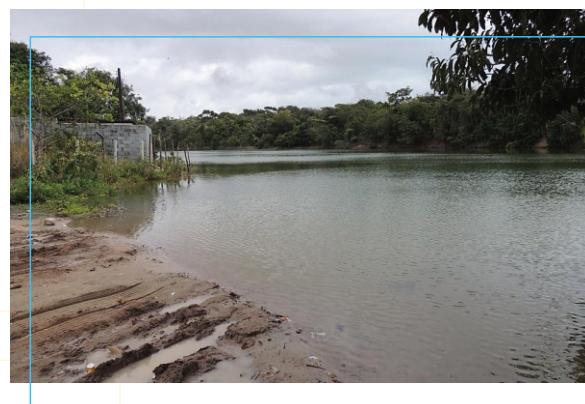
Ponto 18

Figura 18: Vista do corpo hídrico existente no ponto 18. Acervo: Diep/Semam. 2018.

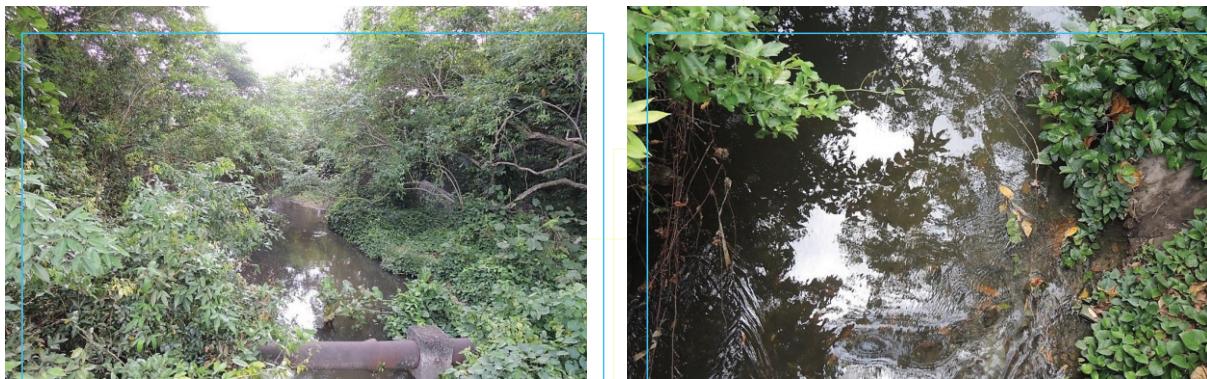
Ponto 19

Figura 19: Característica da vegetação e corpo hídrico existente no ponto 19. Acervo: Diep/Semam. 2018.

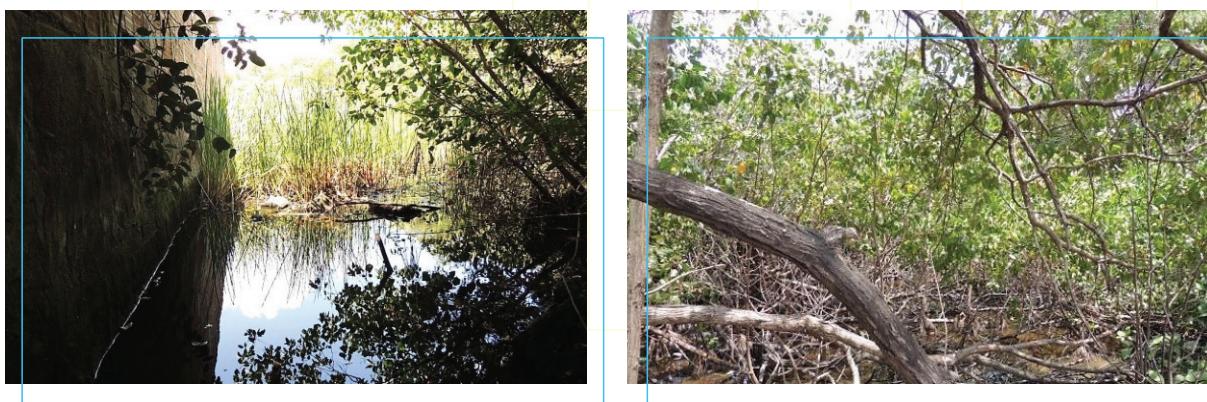
Ponto 20

Figura 20: Vista do corpo hídrico existente na área do ponto 20. Acervo: Diep/Semam. 2018.

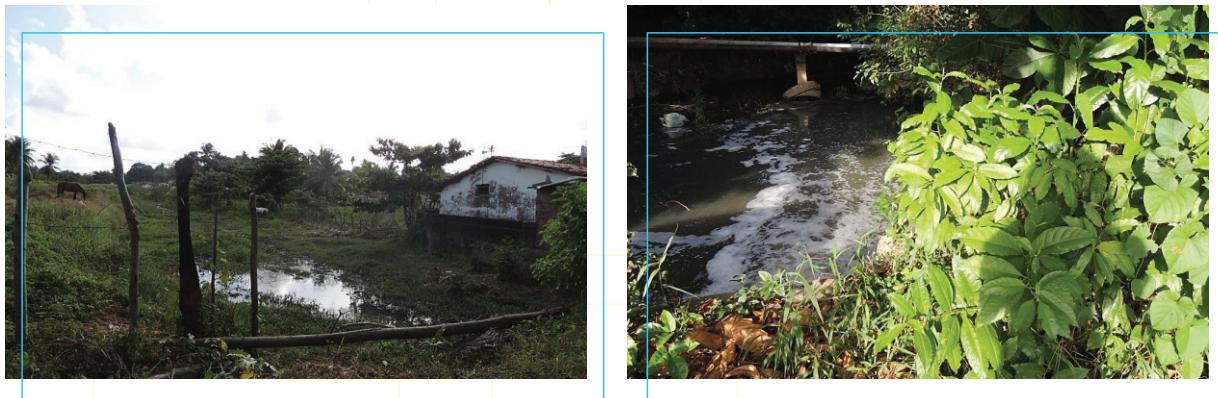
Ponto 21

Figura 21: Vista geral do corpo hídrico existente no ponto 21. Acervo: Diep/Semam. 2018.

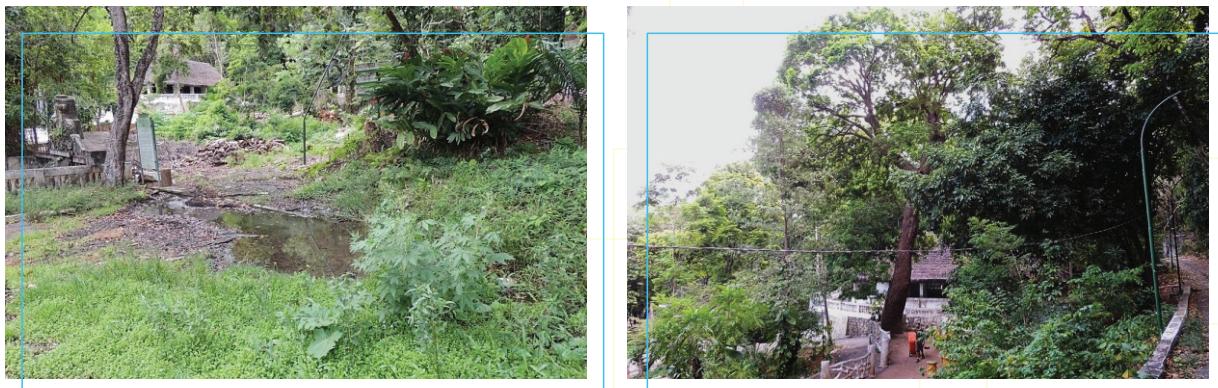
Ponto 23

Figura 22: Vista geral da característica da área do ponto 23. Acervo: Diep/Semam. 2018.

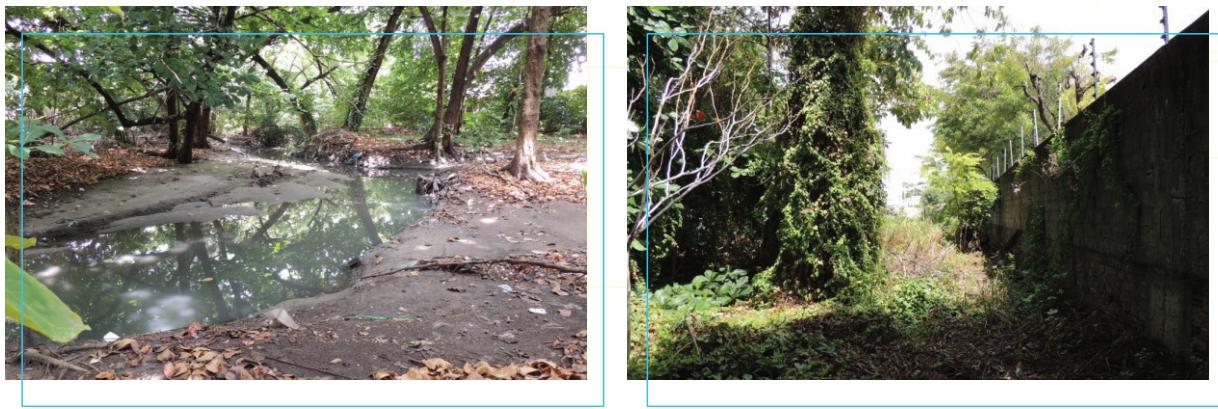
Ponto 24

Figura 23: Vista do corpo hídrico e da vegetação do ponto 24. Acervo: Diep/Semam. 2018

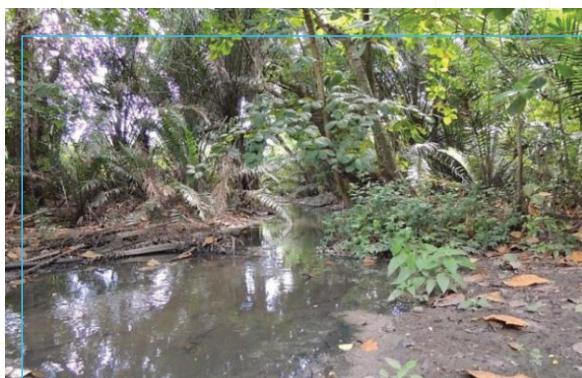
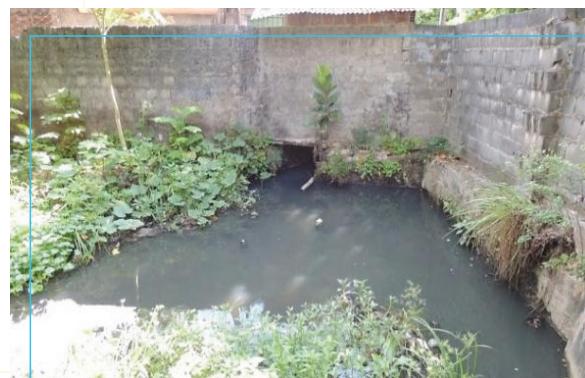
Ponto 25

Figura 24: Vegetação e corpo hídrico existente no ponto 25. Acervo: Diep/Semam. 2018.

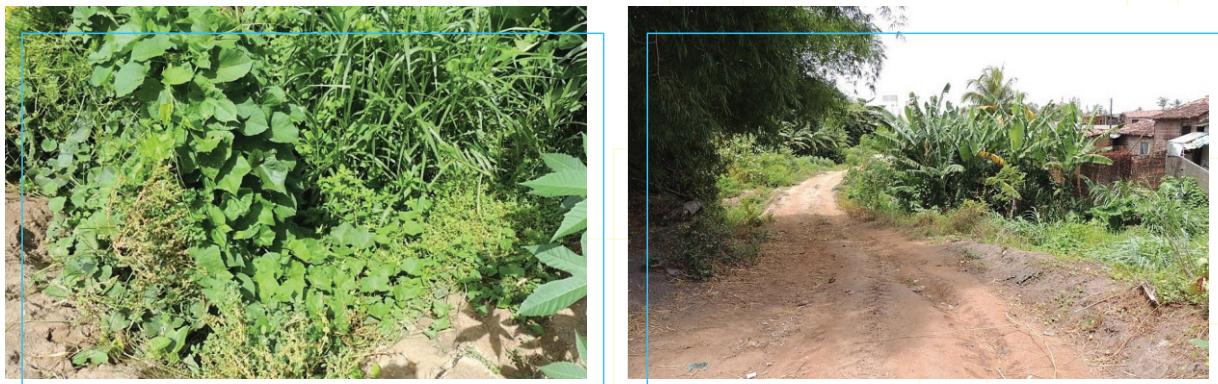
Ponto 26	Coordenada: (X) 292104 (Y) 9211312			
Bacia Hidrográfica: Sanhauá				
Local/Bairro: Riacho Pacote (Saturnino de Brito)				
Categoria de conservação: RUIM				
*Estágio de Regeneração da Vegetação	Impactos ambientais encontrados	**Parâmetros qualitativos da água (Presença)		
Inicial	Lançamento de efluentes domésticos; resíduos sólidos domésticos com alta intensidade; ocupação irregular; desmatamento; resíduos eletrônicos, da construção civil e demolição com baixa intensidade; criação de animais (escala doméstica), equinocultura e avicultura.	Resíduos sólidos

Figura 25: Vista geral da área localizada no ponto 26. Acervo: Diep/Semam. 2018

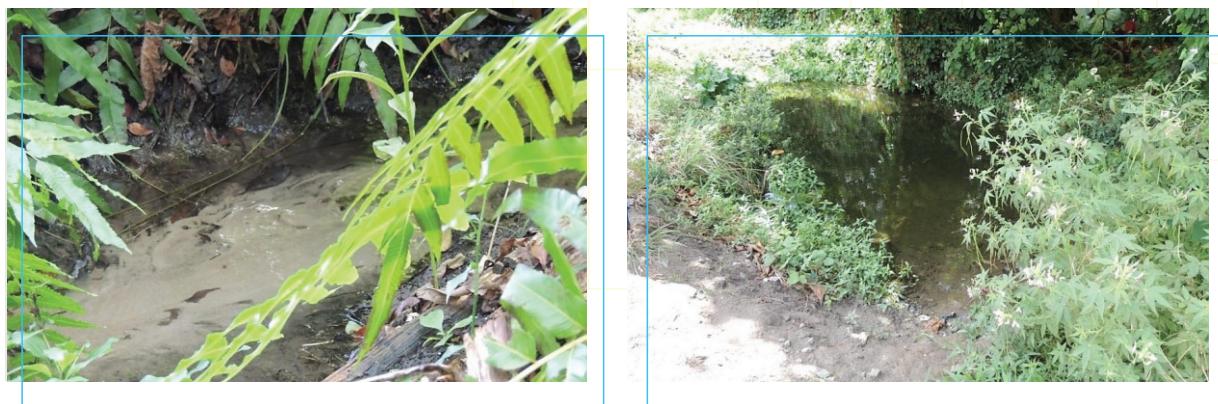
Ponto 27

Figura 26. Corpo hídrico localizado no ponto 27. Acervo: Diep/Semam. 2018
