PREFEITURA MUNICIPAL DE JOÃO PESSOA SECRETARIA MUNICIPAL DE MEIO AMBIENTE

Relatório Técnico

MAPEAMENTO E MONITORAMENTO
DAS NASCENTES E CORPOS HÍDRICOS
DE JOÃO PESSOA.

João Pessoa/PB
2020

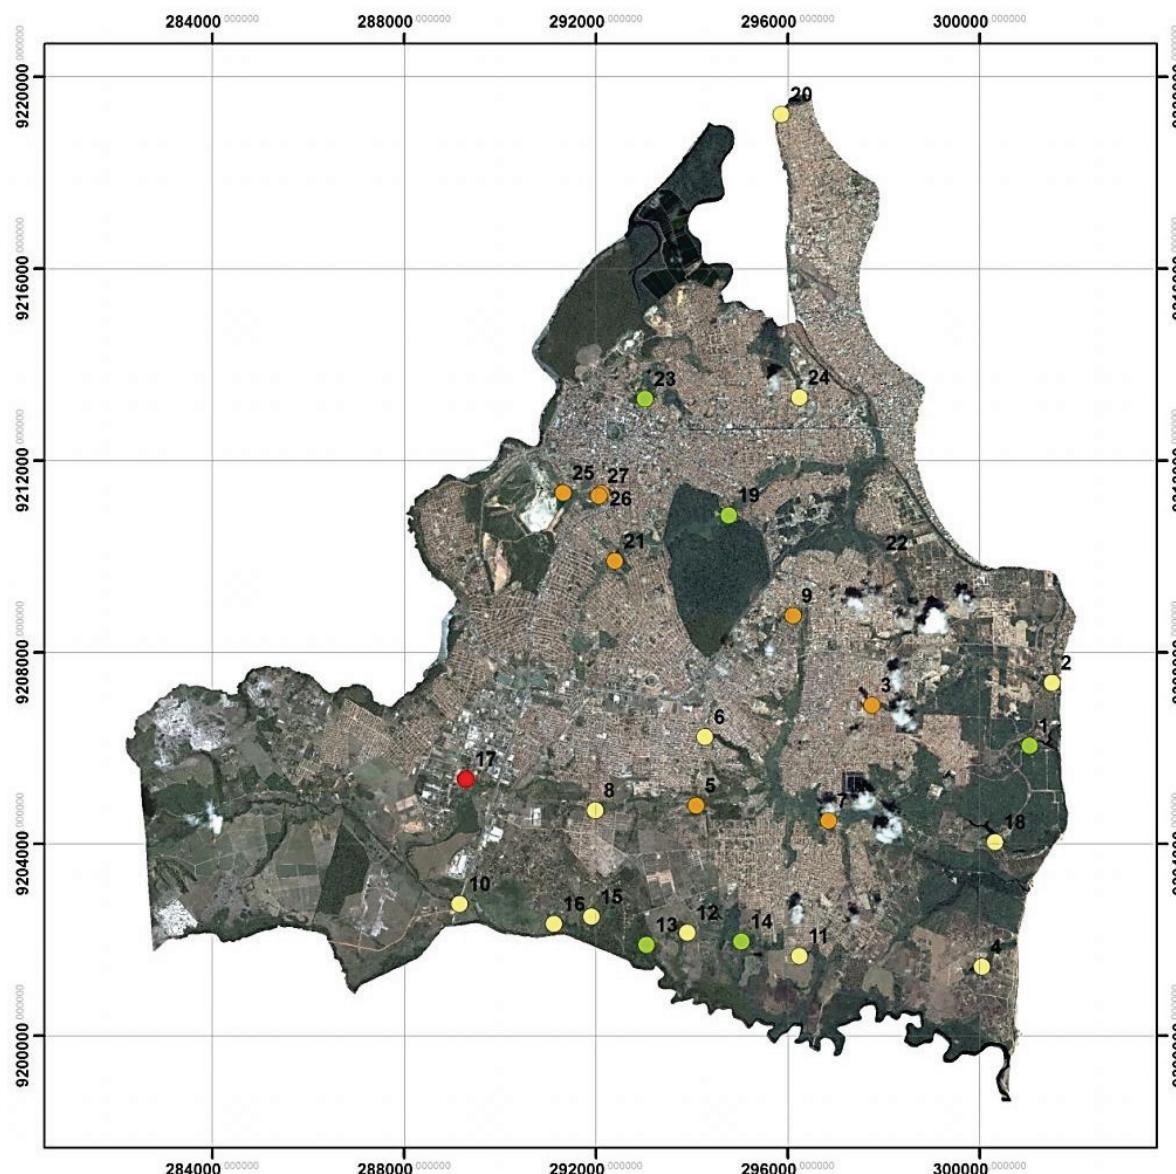
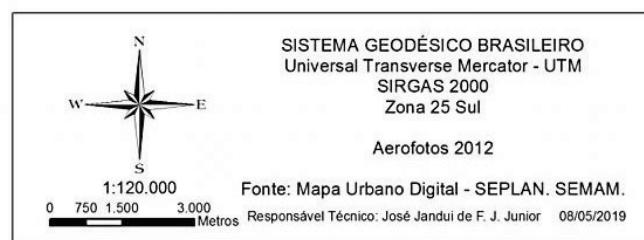
Conforme o sistema de pontuação, dentre os 26 pontos analisados, foi possível identificar que nenhum obteve a pontuação necessária para ser enquadrada na situação “ÓTIMA” (Quadro 02). Cinco dos pontos (19,23%) estão na categoria de conservação “BOM”, doze (46,15%) na categoria “REGULAR”, oito (30,77%) na categoria “RUIM” e um (3,85%) na categoria “PÉSSIMA” (ver Figura 27). Com relação à classificação de cada ponto amostrado, o anexo mostra a distribuição dos locais analisados por bacias hidrográficas e suas respectivas classificações. Observa-se que o estado de conservação bom a regular apresenta-se na periferia da malha urbana da cidade ou no entorno de áreas verdes em melhor estado de conservação mesmo na zona urbanizada da cidade.

Figura 27: Pontos amostrados quanto ao estado de conservação das nascentes e corpos hídricos no município de João Pessoa, PB. Junho de 2019.
